REPAIR OF BURNT DEFECTS IN CGB (CORRECTED GRAIN BOX) ARTICLES THROUGH THE FINISHING PROCESS

PERBAIKAN DEFEK TERBAKAR PADA ARTIKEL CGB (CORRECTED GRAIN BOX) MELALUI PROSES FINISHING

Mita Ristanti¹, Nurwantoro¹, dan Nais Pinta Adetya^{1*}

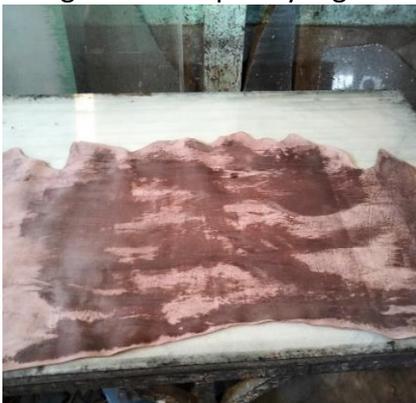
Penyebab defek terbakar pada kulit CGB *brown* yaitu tekanan mesin *buffing* yang digunakan terlalu keras, pengeringan pada proses *stucco* yang kurang maksimal, bahan *stucco* terlalu lengket, keras dan tidak tahan terhadap panas mesin *buffing*, kesalahan dalam penggunaan kertas amplas pada mesin *buffing*, putaran *buffing* yang terlalu tinggi dan ketebalan kulit yang tidak rata [10].

Raw material yang digunakan untuk *finishing* artikel CGB merupakan kulit finish dengan kualitas *reject* dengan persentase kerusakan $\geq 60\%$ yaitu 82%. Defek terbakar yang banyak pada seluruh bagian kulit seperti yang terlihat pada Gambar 1.

Gambar 1. Kulit *Finish* CGB reject

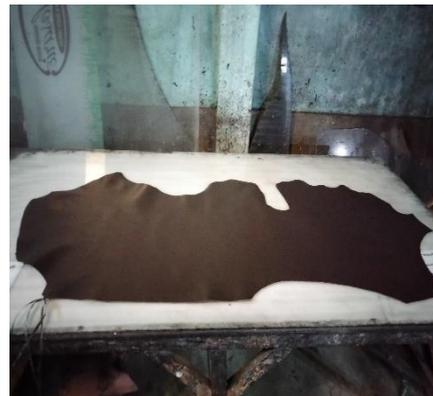
Gambar 2. Kulit *Finish* CGB hasil perbaikan

Gambar 2 menunjukkan bahwa hasil perbaikan proses finishing pada kulit CGB berhasil menurunkan persentase luas defek dari 82% menjadi <10%. Defek pada kulit yaitu defek terbakar, urat pembuluh darah dapat tertutup dengan *finishing*, namun garis-garis yang kurang rata dan timbul pada bagian *croupon* belum tertutup sempurna tetapi defek sudah berkurang dengan *finishing*.

Metode yang digunakan untuk memperbaiki kulit CGB dengan defek terbakar adalah dengan *finishing* yang meliputi *buffing* kasar, *stucco*, *buffing* halus, *spray backside* atau *fleshside*, *ironing*, *roll coating 1 (base coat)*, *spray laq solvent 1*, *emboss sandblast 1*, *roll coating 2 (medium coat)*, *spray laq solvent 2*, *staking*, *emboss sandblast 2* dan *measuring*. *Buffing* kasar dilakukan dengan mesin *buffing*. Proses *buffing* kasar dilakukan untuk meratakan keseluruhan *grain* dengan mengampas semua bagian *grain* kulit CGB *brown* dan menghilangkan defek terbakar yang berwarna gelap atau suram pada bagian *grain*. *Buffing* menggunakan nomor kecil dan diulangi dengan menggunakan kertas *buffing* dengan nomer yang lebih tinggi untuk mendapatkan permukaan yang lebih halus [12].
